概要

Latency Mon について

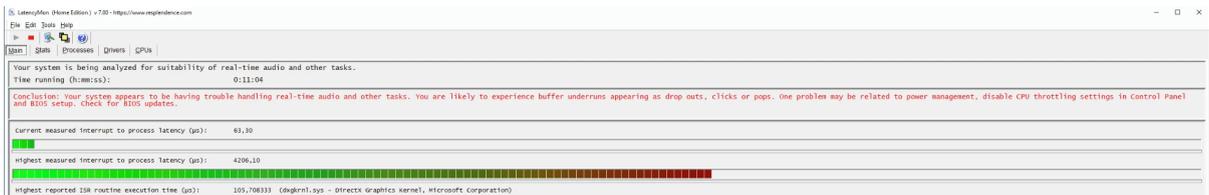
場合によっては、BIOS 設定に関連する障害が報告される場合があります(下図: **Conclusion: Your system appears to be having trouble handling real-time audio and other tasks. You are likely to experience buffer underruns appearing as drop outs, clicks or pops, disable CPU throttling settings in Control Panel and BIOS setup. Check for BIOS updates**(結論 あなたのシステムは、リアルタイムオーディオや他のタスクの処理に問題があるように見えます。バッファ不足がドロップアウト、クリック、ポップ音として現れる可能性があります。コントロールパネルとBIOSセットアップでCPUスロットリング設定を無効にしてください。BIOSのアップデートを確認してください。))。

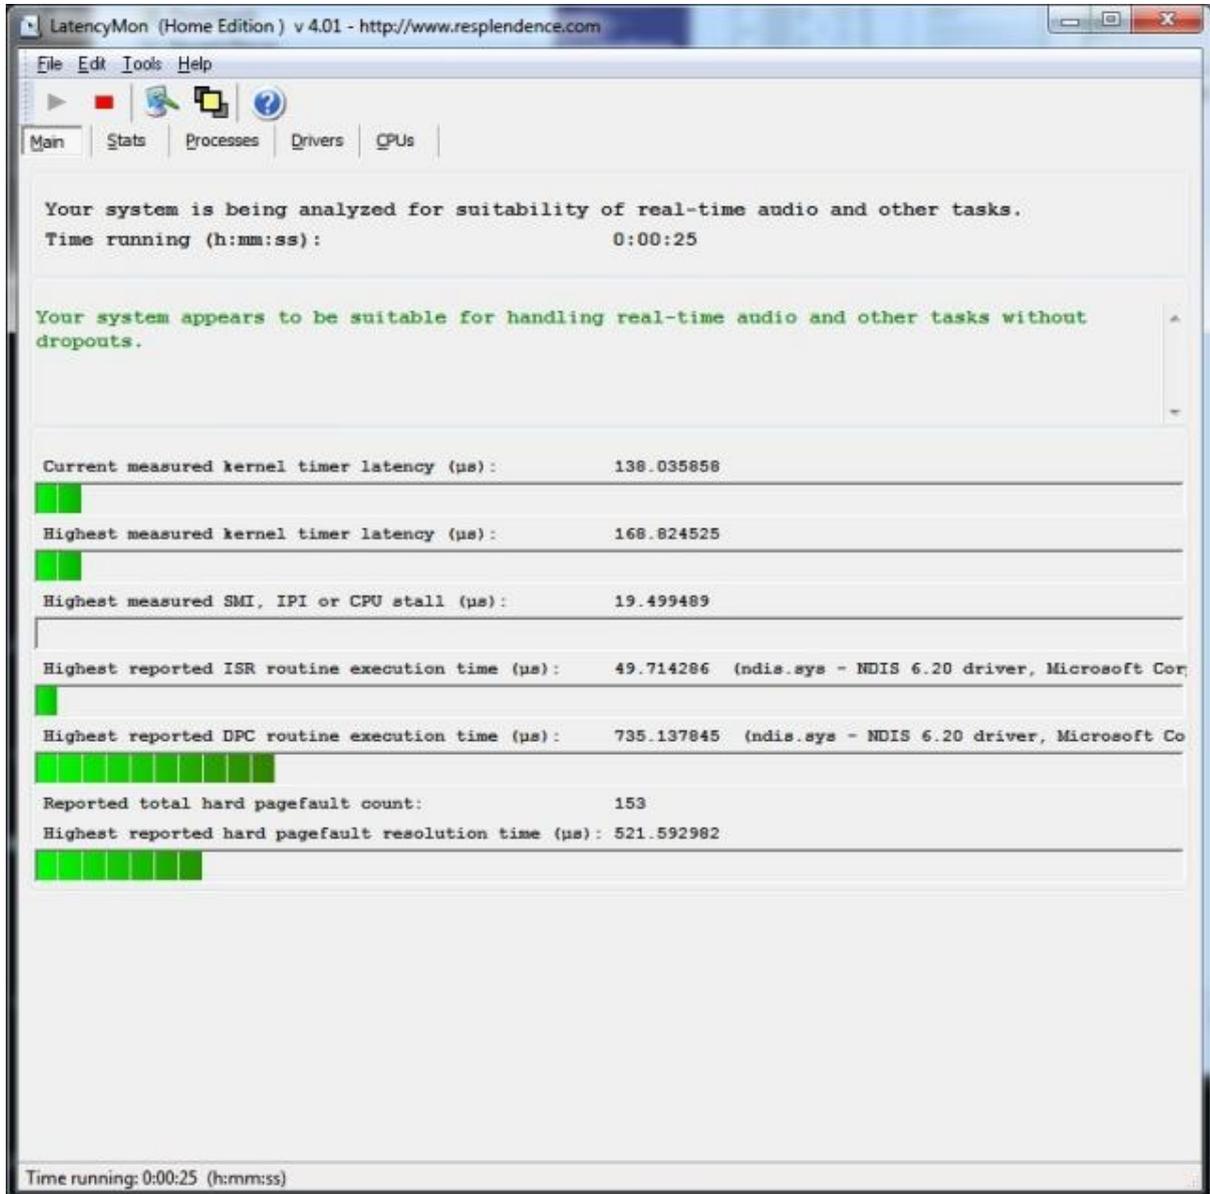
LatencyMon の開始と停止

LatencyMon が起動すると、[Start] ボタンをクリックして分析を開始するようにメッセージが表示されます。[Start] ボタンをクリックしてください。[Main] タブの下のページには、最も重要な情報の概要が表示されます。詳細なレポートは、[Stats] タブに表示されます。完了したら、[Stop] ボタンをクリックします。
